## Vedlegg 1 – Tangmoen IL, miljøtiltak Tangmoen stadion

### NTNU Senter for idrettsanlegg og teknologi (SIAT)

# Tangmoen IL

## Miljøtiltak Tangmoen Stadion, bildedokumentasjon

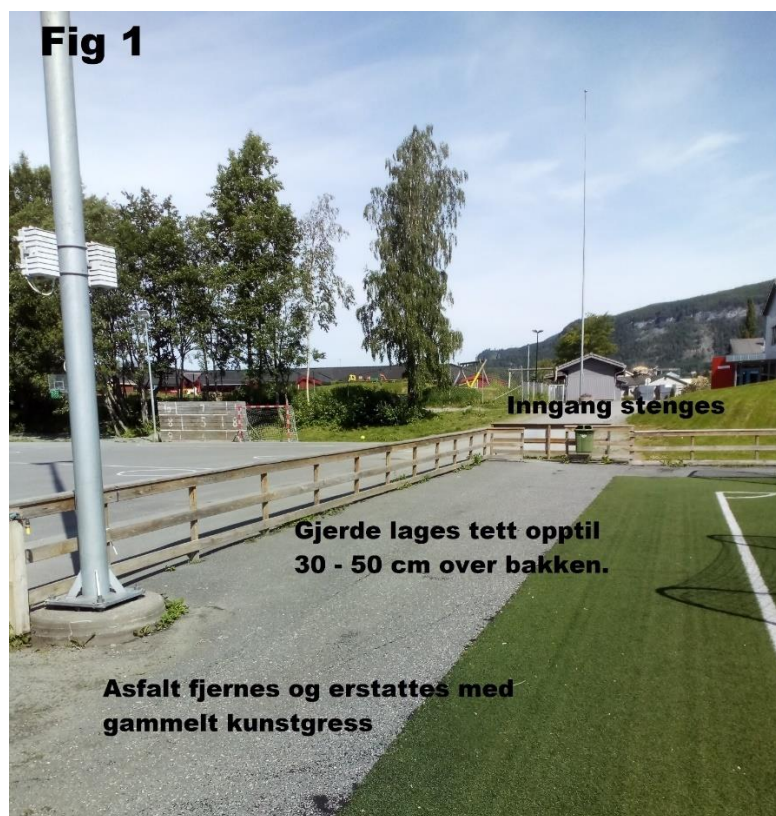
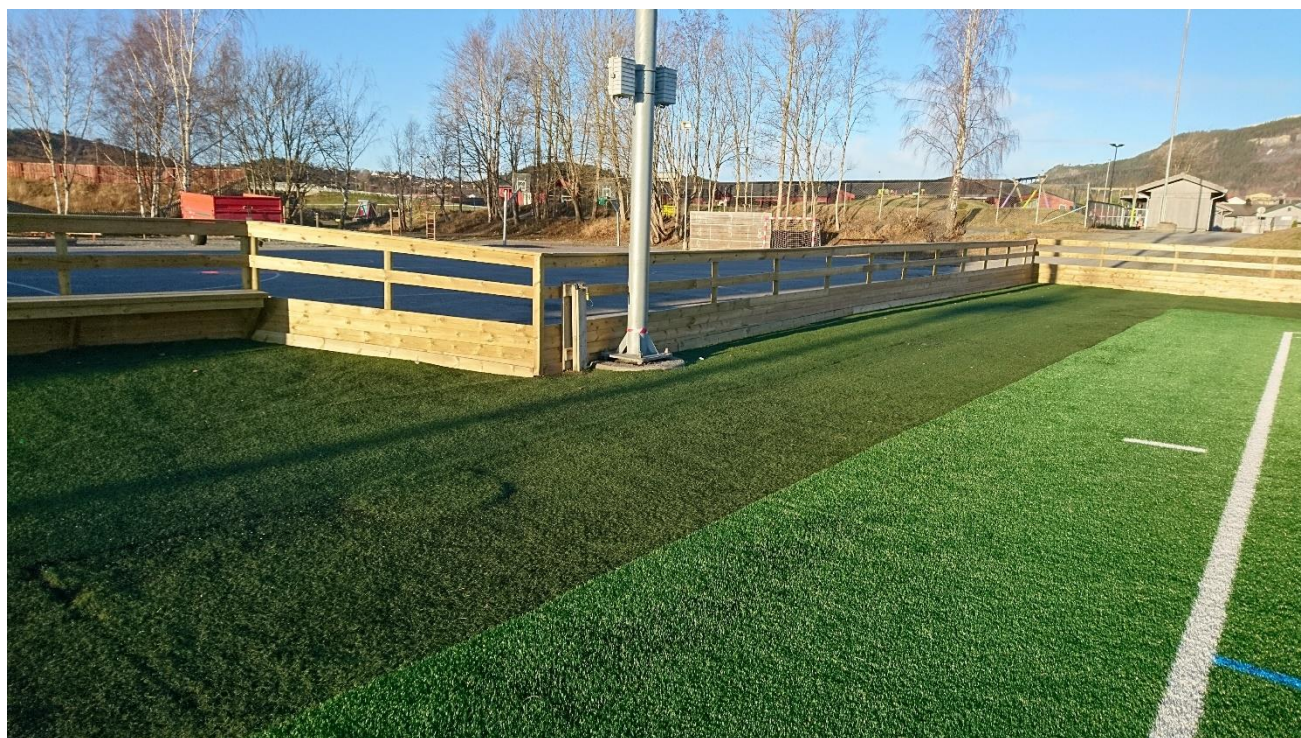
## Bilde 1 - FØR

## Bilde 1 – ETTER (nordvest, tilleggsareal/snødeponi)

| Miljøtiltak Tangmoen stadion – beskrivelse av tiltak og kostnader | |
|---|---|
| 1. Gjerde som er tett de nederste 30-50 cm rundt banen | TIL har bygd nytt gjerde rundt hele stadion som er tett de nederste 50 cm, for å ivareta at granulat holder seg innenfor gjerdet. Kostnadsoverslag på oppsetting av nytt gjerde er om lag 80 000 NOK.<br><a href="#">Kostnadsestimat: 80 000 NOK.</a><br><a href="#">Se bilde 1++</a> |

| 8. Bevisstgjøre fotballklubbene og deres medlemmer | <p>Informasjonsmateriale og oppslag på stadion er utarbeidet. Målgruppen er klubbens medlemmer og gjester. Informasjon til lagene er sendt ut via lagledere og trenere, i tillegg til at skolen er informert. Det er laget sittebenker i tilknytning til utgang, hvor spillere skal skifte sko/fjerne gummigranulat før de forlater stadion.</p> <p><a href="#">Kostnadsestimat: 5000 NOK</a></p> <p><a href="#">Se bilde 1</a></p> |

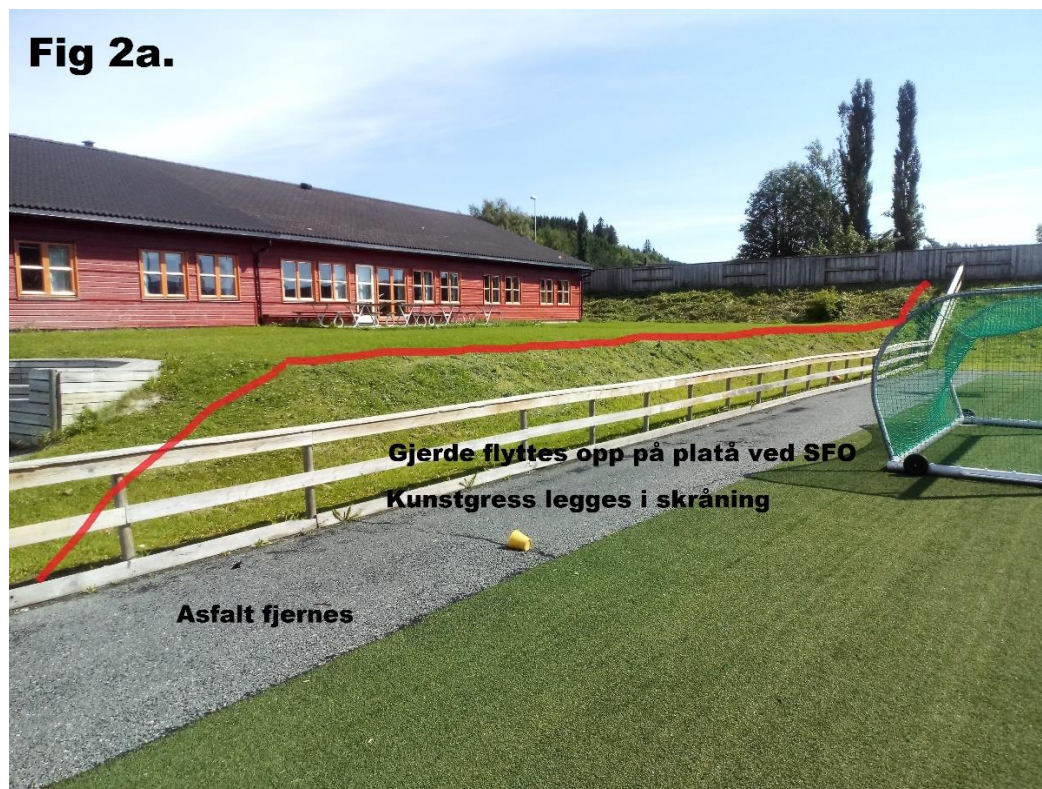
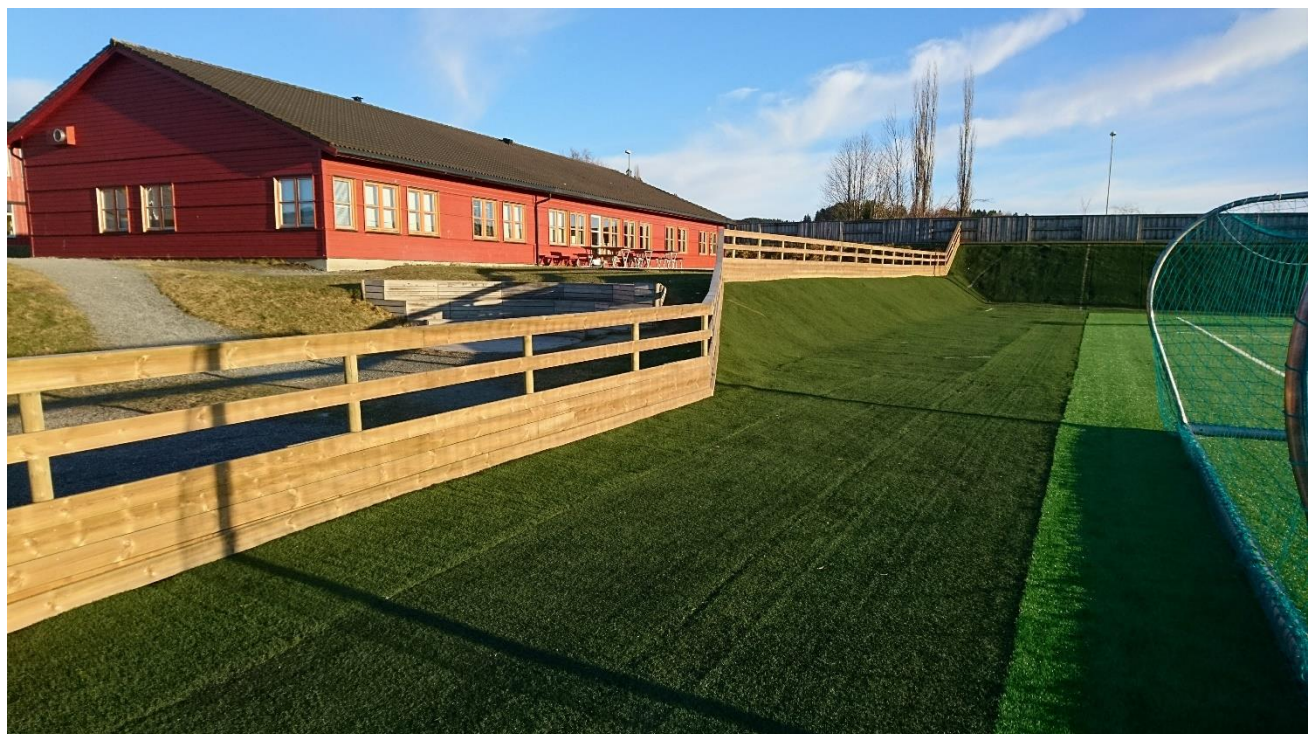
## Bilde 2a - FØR

## Bilde 2a – ETTER (nord - tilleggsareal/snødeponi)

| Miljøtiltak Tangmoen stadion – beskrivelse av tiltak og kostnader | |
|---|---|
| 2. Avsatt areal til lagring av snø for de baner som vinterbrøytes | Tangmoen IL har helårsdrift, og stadion brøytes vinterstid. På nye Tangmoen stadion er det etablert nye og store areal for snødeponi. Arealene er dekket med gjenbrukt kunstgress og vil i tillegg bli brukt som utvidet aktivitetsareal vår, sommer og høst. For å etablere nok areal til snødepot er store mengder overskuddsmasse fjernet og deponert. Kostnader til graving og massedeposering på areal for snødeponi er på om lag 300 000 NOK.<br><a href="#">Kostnadsestimat: 300 000 NOK.</a><br><a href="#">Se bilde 2a, 3, 4 og 7</a> |

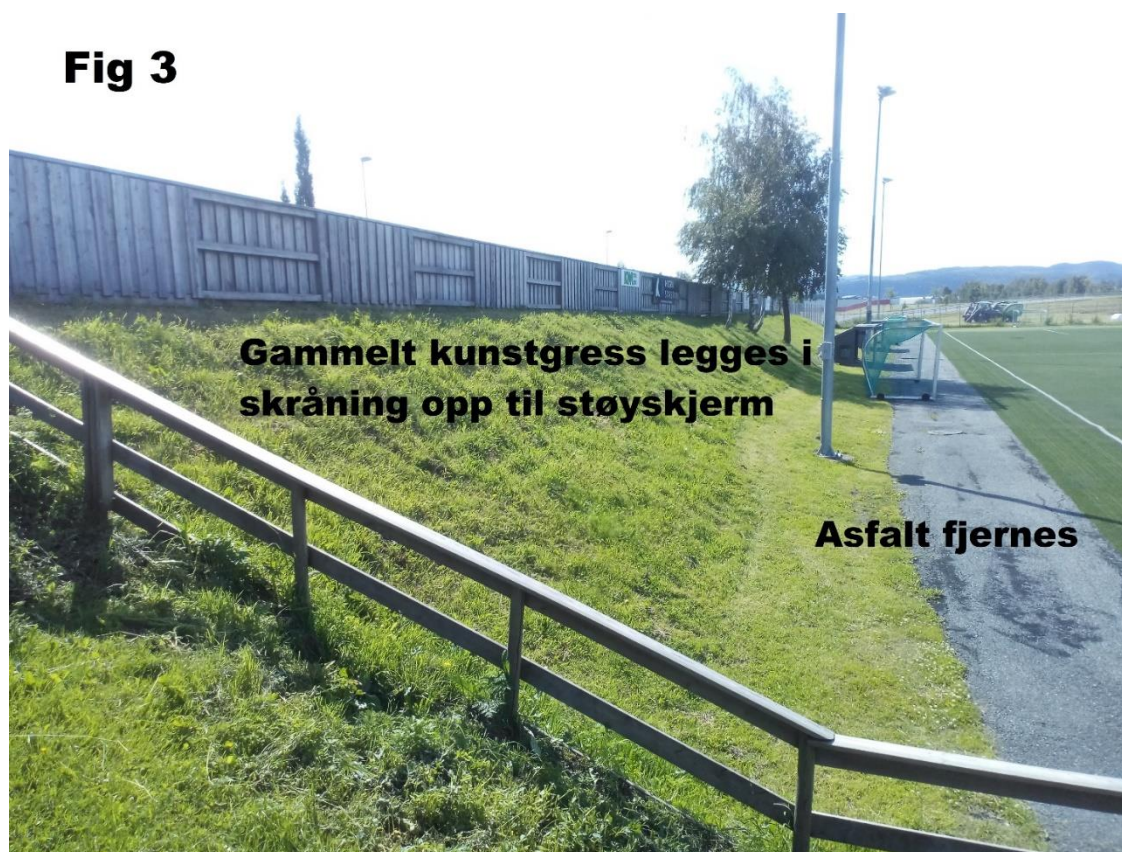
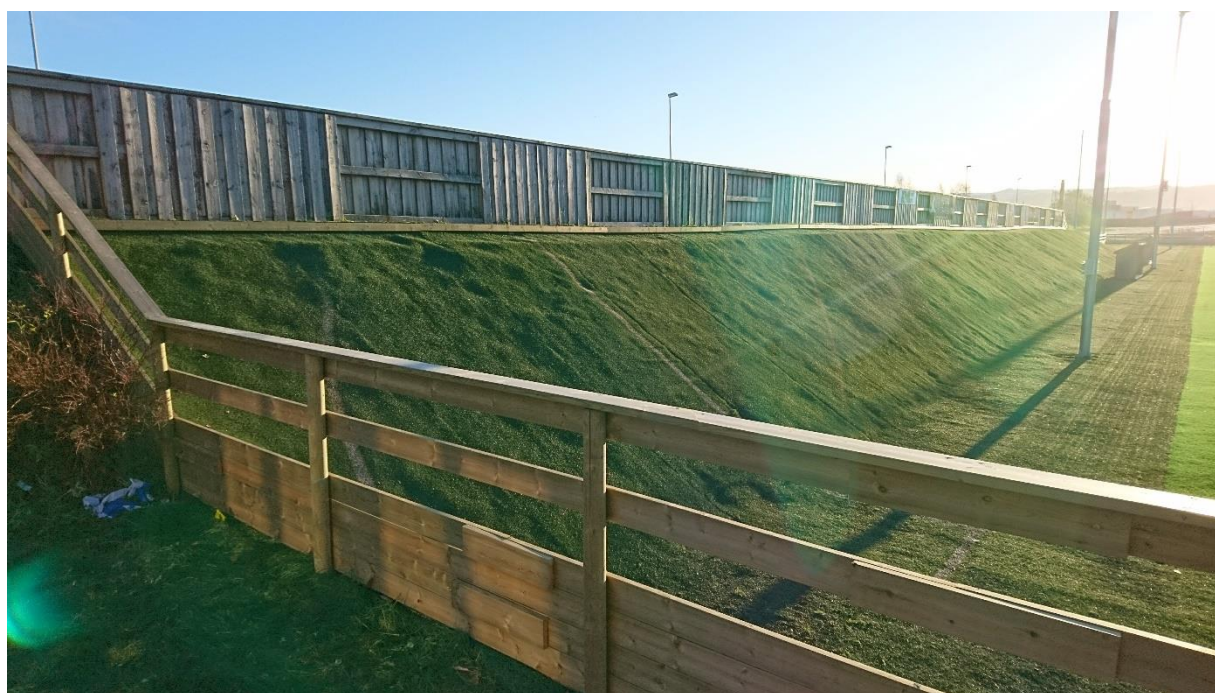
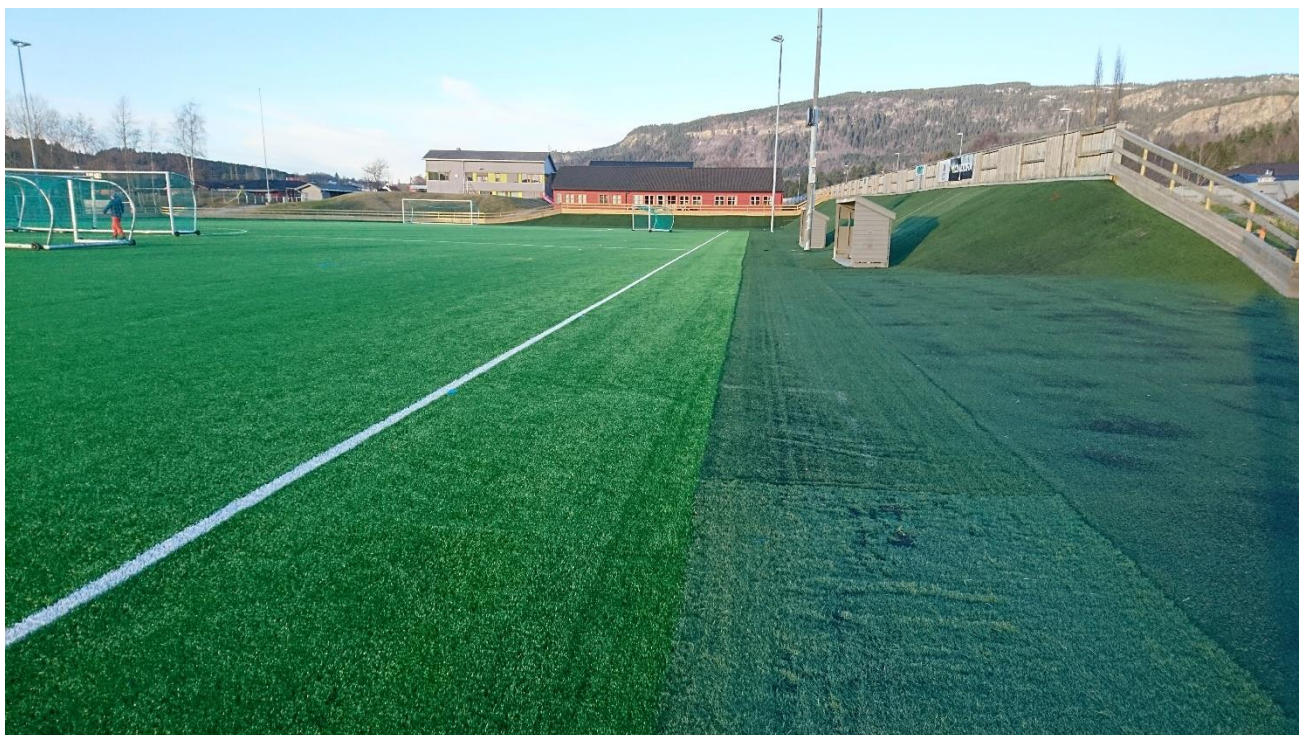
### Bilde 3 - FØR

### Bilde 3 – ETTER - (øst - tilleggsareal/snødeponi), kunstgress i skråning

**Bilde 3 – ETTER (øst - tilleggsareal/snødeponi)**

| | <p>skråninger innenfor anlegget hvor snøen brøytes opp om vinteren. Klubben har brukt mye penger på ekspertise og hjelp til å få lagt gammelt kunstgress på en skikkelig måte. Ved å ha kunstgress helt ut til gjerdet vil gummigranulat enkelt kunne børstes inn på banen igjen når snøen smelter. Kostnader med å legge 2500 m2 gammelt kunstgress er på ca 100 000 NOK.</p> <p><a href="#">Kostnadsestimat: 100 000 NOK.</a></p> <p><a href="#">Se alle bilder</a></p> |

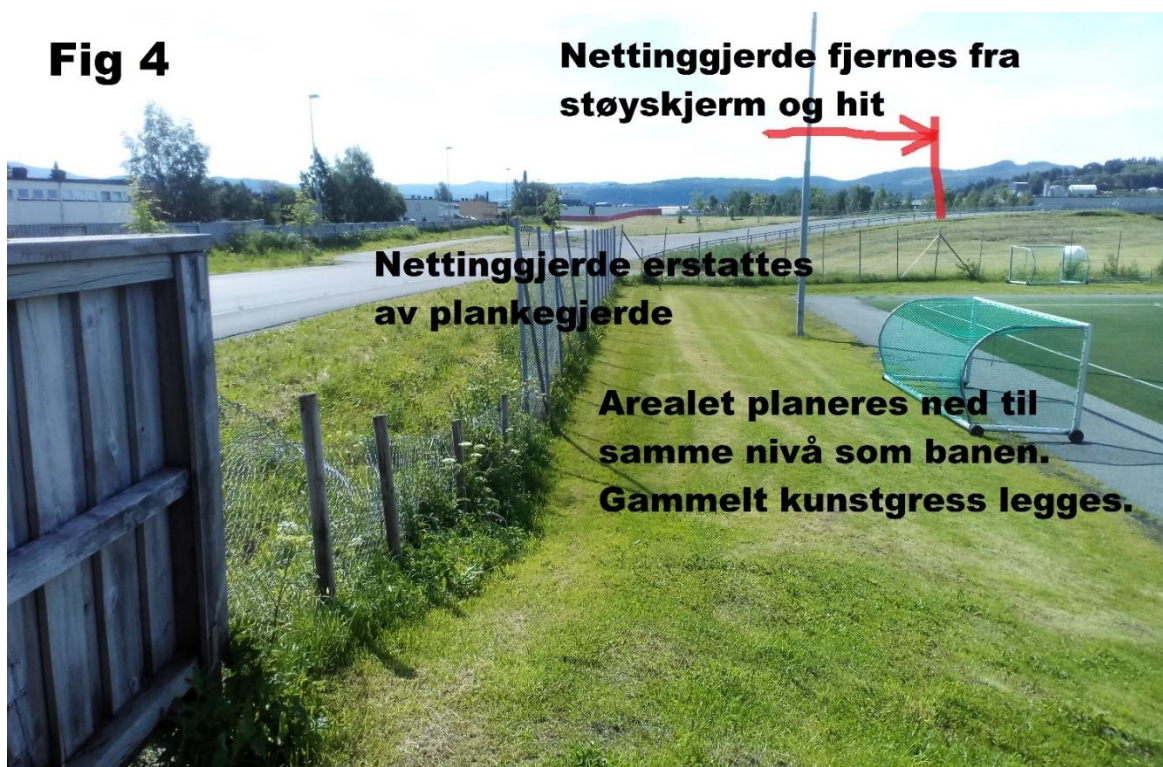
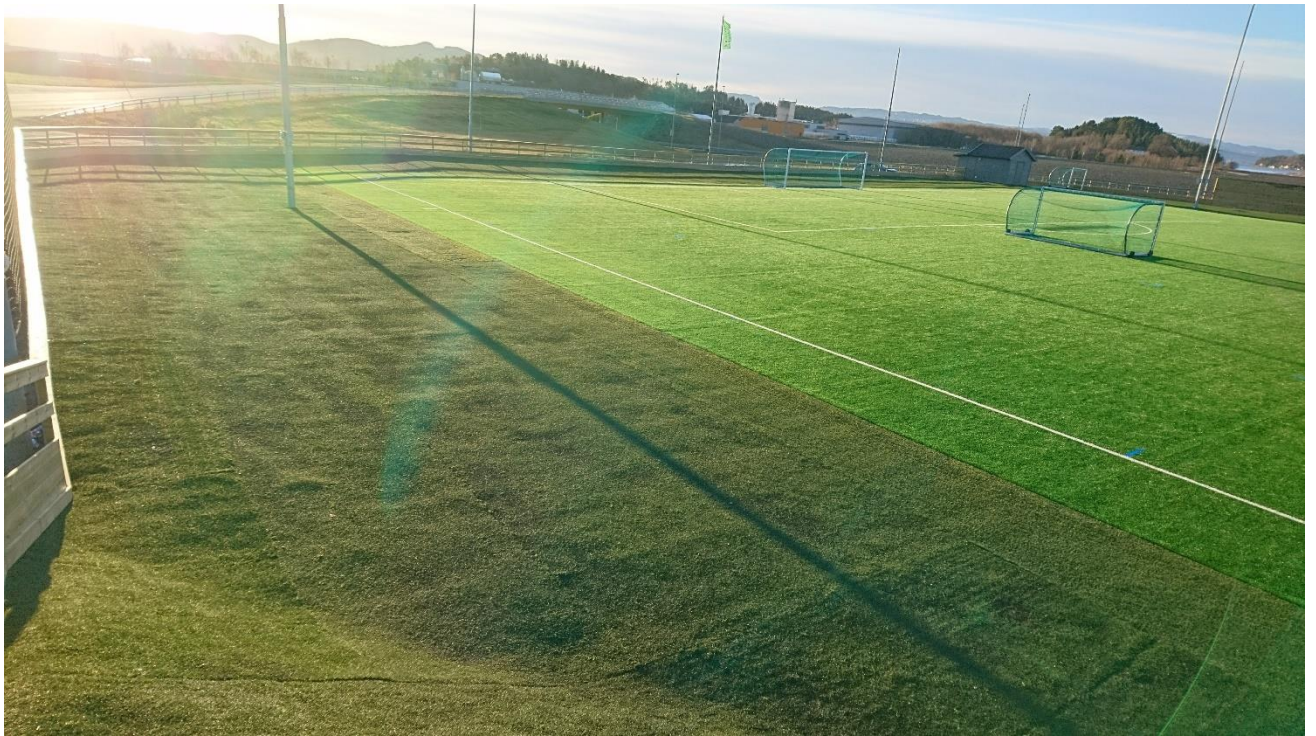
**Bilde 4 - FØR**

**Bilde 4 – ETTER (sørøst - tilleggsareal/snødeponi)**

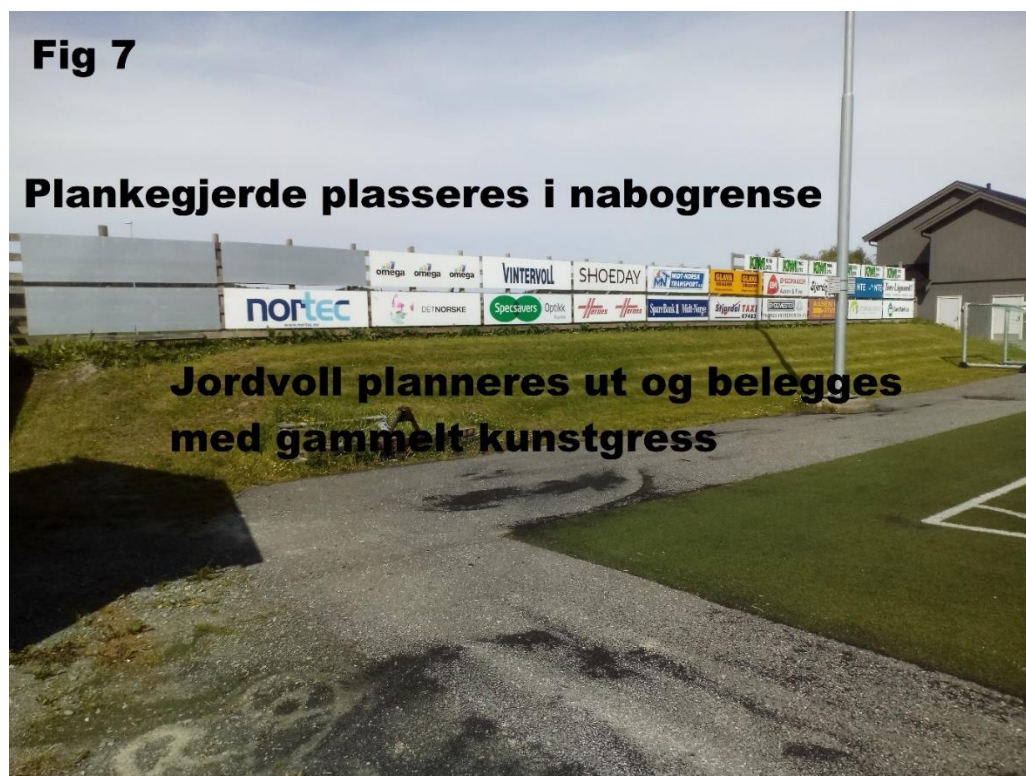
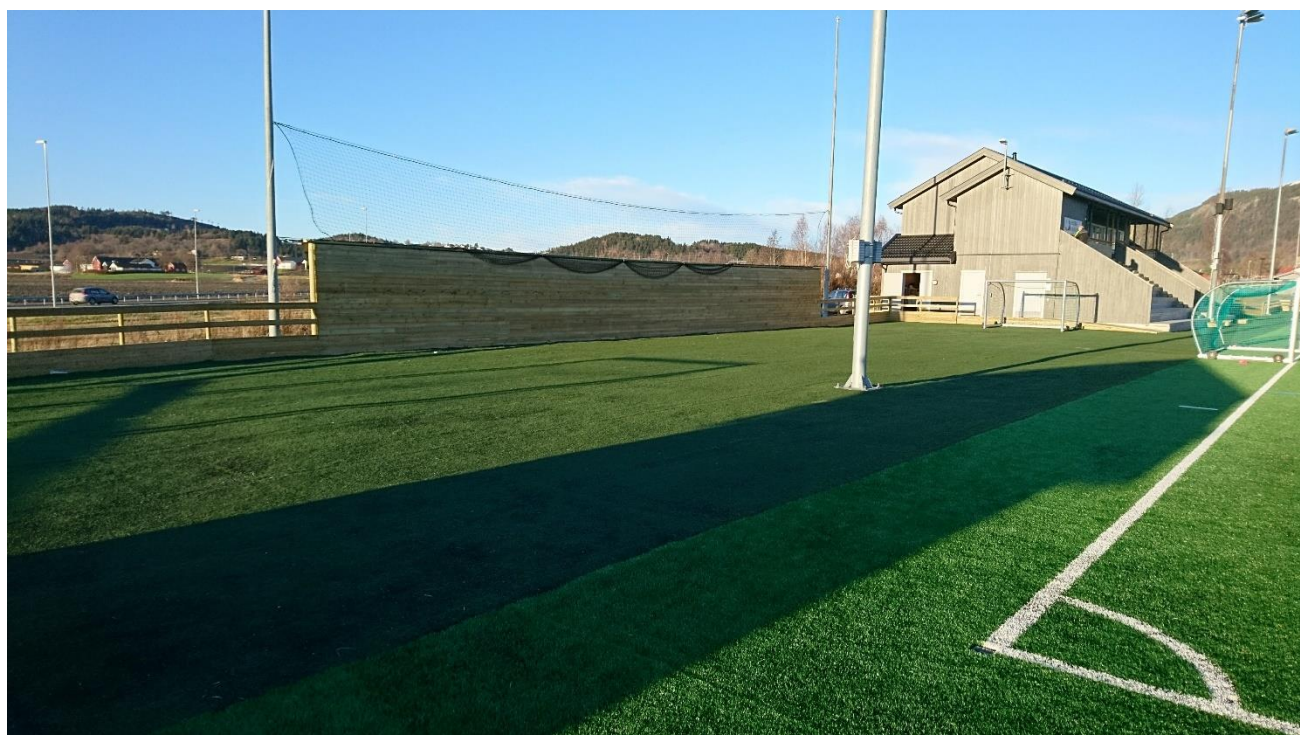
## Bilde 7 - FØR

## Bilde 7 – ETTER (vest - tilleggsareal/snødeponi)

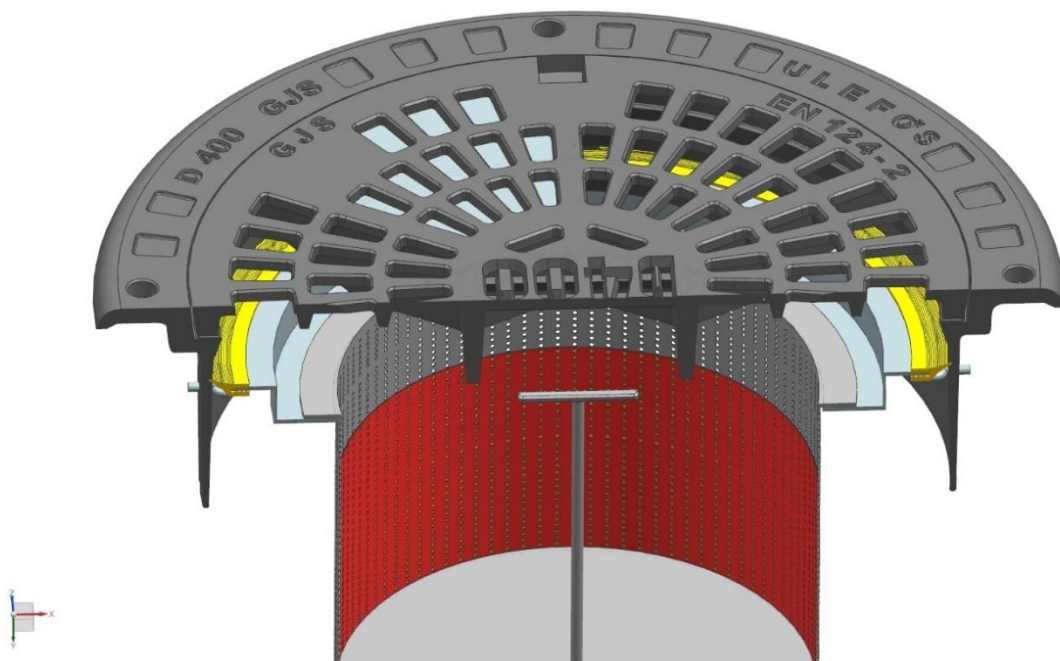
**Bilde 12 Granulatoppsamlingsfilter – Ulefoss**

| 6. Filter i eksisterende drenskummer som samler opp granulat slik at det ikke kommer ut i drenevannet og at det kan benyttes på nytt. | <p>Eksisterende drenskummer har fått kunstgress som filtermedium over kum. I tillegg er det bestilt 3 stk <i>Ulefoss piloter - granulatopsamlingsfilter</i>. Kostnadene til disse er et spleiselag mellom NFF, Kulturdepartementet og TIL. Kostnadene for TIL er 1/3 av totalkostnaden og beløper seg på om lag 13 000 NOK. Fordelingen av drenskummer og kunstgressfilter er etter anbefaling fra NFF.</p> <p><a href="#">Kostnadsestimat: 13 000 NOK.</a></p> <p><a href="#">Se bilde12</a></p> |

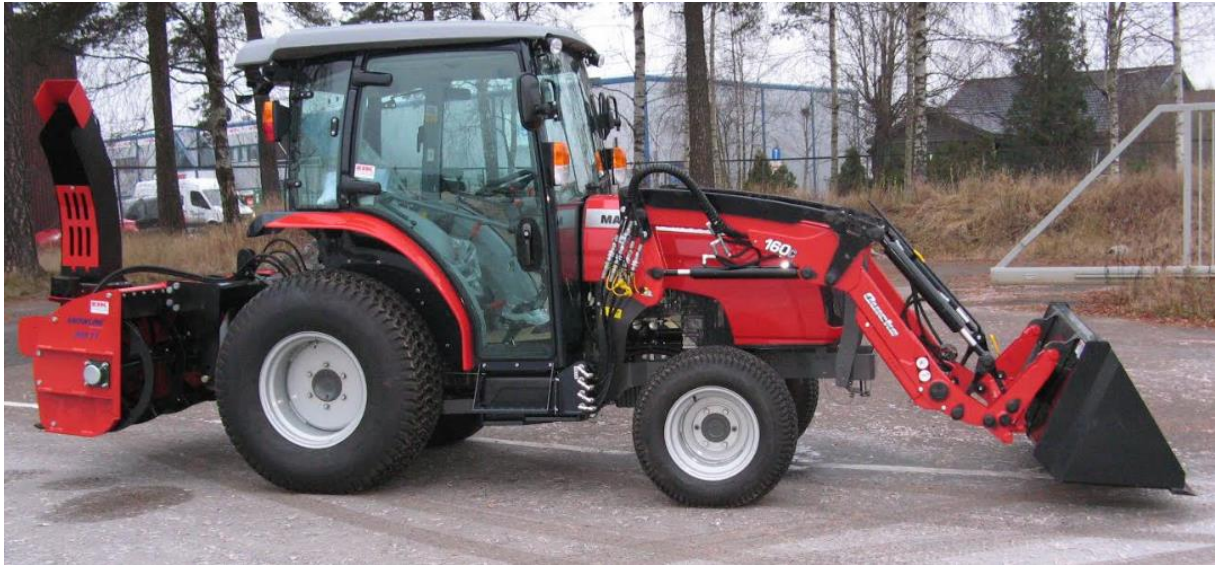
**Bilde 17 - Traktor**

| 9. Bedre vedlikeholdsutstyr | <p>TIL har kjøpt en ny traktor (420 000 kr) og en bedre maskin (HD-240) til vedlikehold av kunstgress fra Parkmaskiner AS. Denne gjør at granulat horves og fordeles jevnere i kunstgresset (42 000 kr). I tillegg har klubben tilgang til utstyr som gjør det mulig å frakte oppsamlet granulat fra snødeponi ut på banen igjen.</p> <p>Klubben har også besluttet å anskaffe en ny og bedre traktor med frontlesseapparat. Dette vil gjøre det langt enklere å samle opp gummigranulat fra snødeponiene.</p> <p>Kostnadsestimat: 480 000</p> <p>Se bilde 17 og 18</p> |

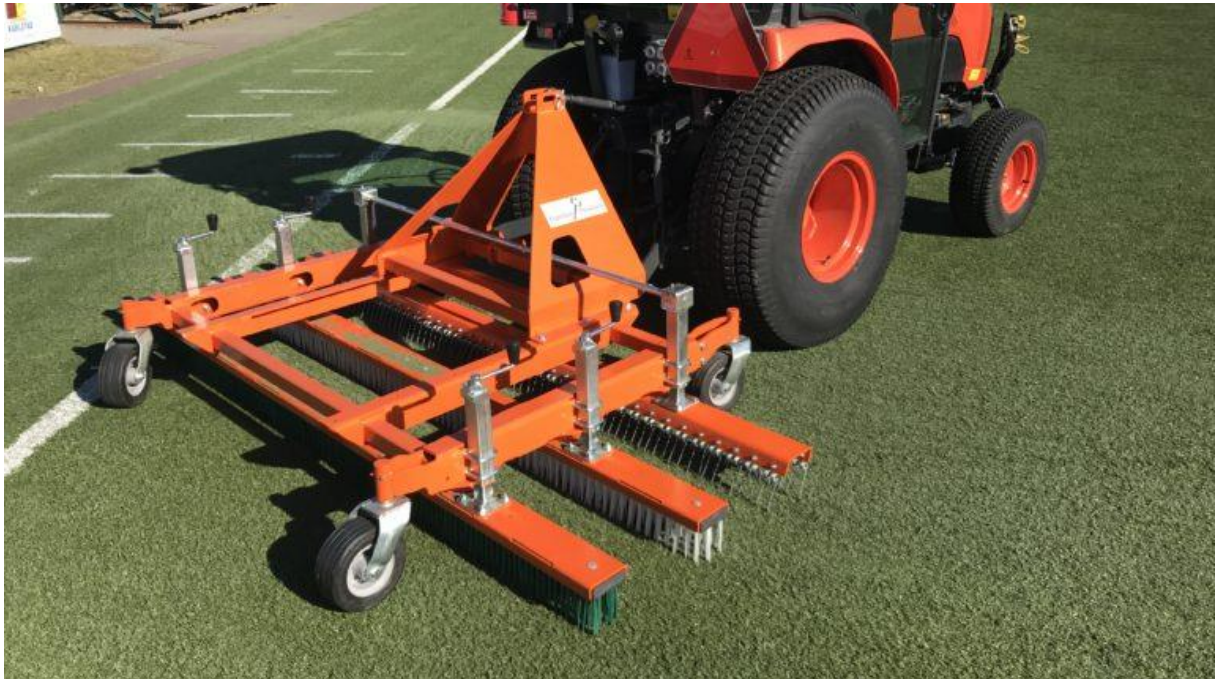
**Bilde 18 - Horv - vedlikeholdsutstyr**
